## تاريخ التنقيب والتحري والصون لموقع باب خراسان في سور بغداد الشرقية 1938م - 2014م

نجاة علي محمد التميمي\*

### History of Excavation, Investigation and Preservation of Khurasan Gate at Eastern Baghdad Wall 1938-2014

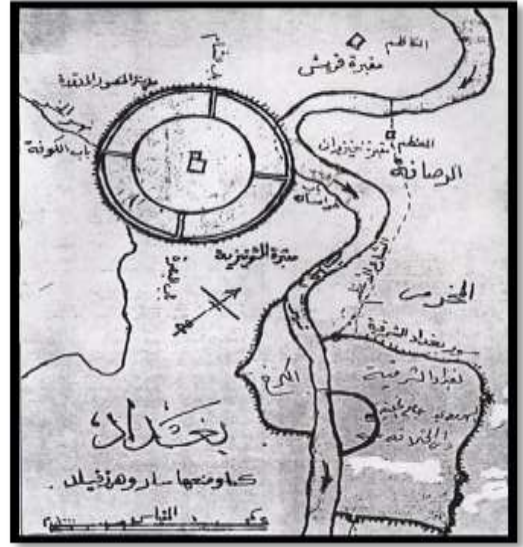
مخطط رقم (2) عن سارة وهرتفلد

وكان السور بطول (9688) متر، وعرضه (5,50) متر، وعمق الخندق (5,50) متر، وقد دعم السور ب (117) برجاً موزعة على السور لغرض دعمه عمارياً أما المعول عليها دفاعياً فهي أبراج البوابات المذكورة آنفاً<sup>(10)</sup> (مخطط رقم 2)، وبعد مدة تهدمت أجزاء من السور فأعاد بناءها الخليفة المقتفي لأمر الله (555-566هـ/1160-1170م)، ثم عمل الخليفة الناصر لدين الله (575-622هـ/1180-1225م) على تجديد الباب وأقام برجاً ضخماً فوقه، وبقي هذا السور قائماً حتى أواخر القرن (الثالث عشر الهجري/ التاسع عشر الميلادي) إذ هدمه الوالي العثماني مدحت باشا<sup>(11)</sup> (1869-1872م) وبني من أجره مبنى القشلة<sup>(12)</sup> ومدرسة الصنائع<sup>(13)</sup>، وقد ظل هذا السور قائماً حتى أواخر القرن (الثالث عشر للهجرة/ التاسع عشر الميلادي) (أي ما يناهز 800 عام) تقريباً.<sup>(14)</sup>

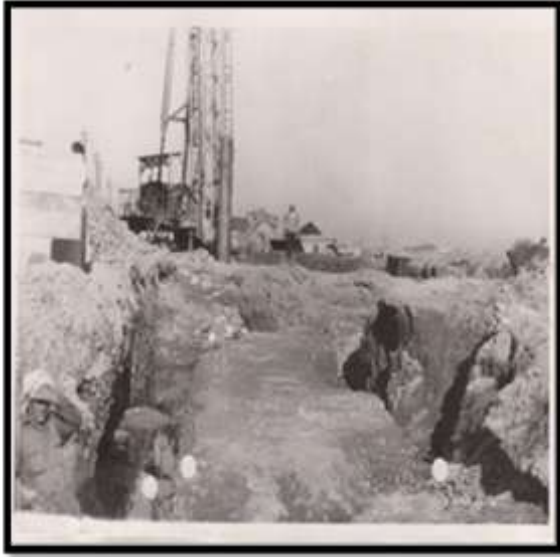
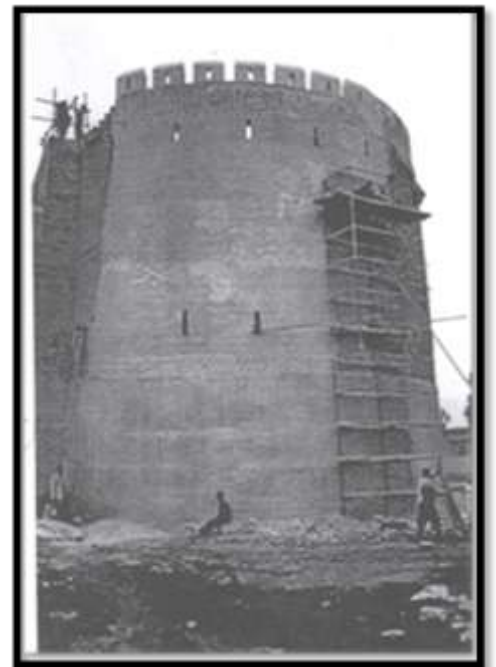
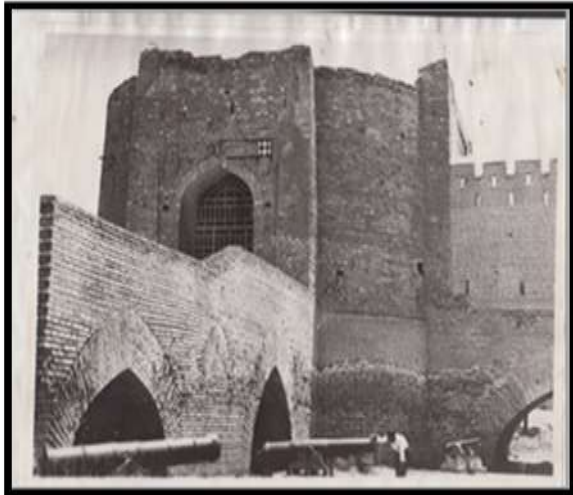
وفي شهر أيلول للسنة ذاتها استمر العمل في مجال التنقيب والصيانة فقد تم تنفيذ ما شرع به للأشهر السابقة ففي مجال الصيانة، وكما استطاعت البعثة تبليط سطح جسر البوابة الغربية المطل على مدينة بغداد فقد تم استبدال الأجر (السميجي) المستطيل الشكل بالأجر الفرشي وفق المواصفات والقياسات القديمة الأصلية، متوخين نقطة تسليط مياه الأمطار على سطح القنطرة، فضلاً عن صيانة التصدعات في واجهة سور البوابة المطل على المدينة، والارتفاع به إلى الحد المطلوب والمقرر ضمن جدول أعمال البعثة وللمناطق المصانة سابقاً والتنقيب في المناطق التي لم تستظهر بعد والتي لا تتجاوز بضعة أمتار.<sup>(44)</sup> (لوح رقم 6-7-8)

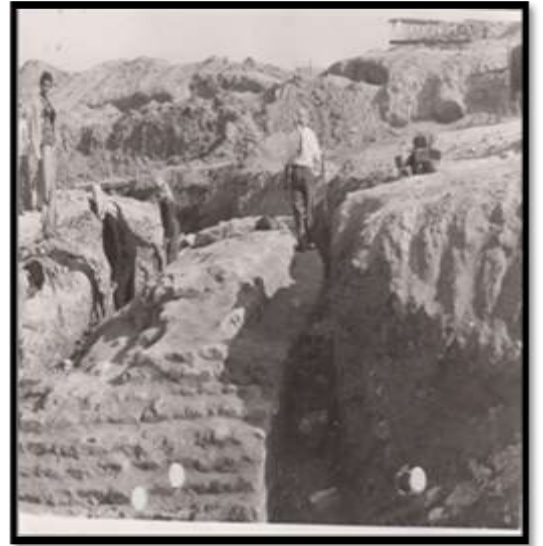
لوح رقم (3)  
عن الهيئة العامة للأثار والتراث

على إزالة الدرج المبني من الآجر في واجهة البوابة واستبداله بسلم خشبي، فضلاً عن تسييج الموقع لمسافة تقدر ب (38,000م<sup>2</sup>)، واستمر العمل إلى عام (1981م).<sup>(50)</sup> (لوح رقم 3-4)

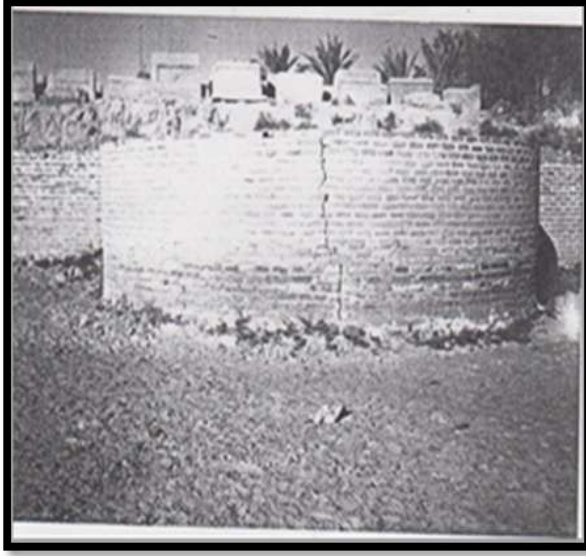
لوح رقم (10)  
عن الهيئة العامة للأثار والتراث

استمرت البعثة العاملة بمتابعة أعمالها للمواسم الأربعة لعام (1980م)، في مجالي التنقيب والصيانة جنباً إلى جنب دون تقديم أحدهما على الآخر وذلك للحاجة الماسة إلى كليهما نتيجة لعمق الأسس التي يراد استظهارها من جهة وارتفاع منسوب المياه الجوفية من جهة أخرى لغرض تحديد مسار سور بغداد الشرقية لتسهيل مهمة تنقيبه في منطقة التقاطع مع الخط السريع<sup>(48)</sup> (مخطط رقم 4)، وكان النزول بالمجس من (3-7) متر عن مستوى أرضية الموقع في حينه فتم استظهار (45) متر من جهة الجنوب من الموقع، وكان بإرتفاع متر ونصف إلى ثلاثة أمتار، وتمت صيانة هذا السور وفق الخطوات المتبعة في صيانة سور الخندق النصف دائري، كما تم استظهار أحد الأبراج الكبيرة التي تقع على سور بغداد الشرقية في الجهة الشمالية القريبة من الباب الوسطاني، ويعد أول برج يستظهر في هذا السور ضمن الأبراج الداعمة للبناء إذ يبرز بهيأة نصف أسطوانية عن سمت السور ومجوف من الداخل<sup>(49)</sup> (لوح رقم 10)، كما عملت البعثة

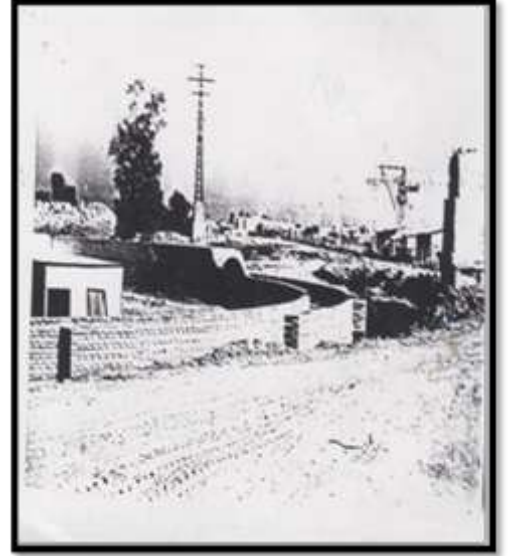
لوح رقم (9)  
عن الهيئة العامة للأثار والتراث

كما تبين أن البعثة ما دأبت ماضية في تزامن العاملين مع بعضهما البعض فيما يخص السور النصف دائري المحيط بالبرج، فقد استظهرت ما تبقى من الأسس المطمورة تحت الآكام والتي لم يتم الكشف عنها في المواسم السابقة، وبارتفاعات متباينة تراوحت (1-1,5) متر، المذكورة أنفاً أخذةً بالحسبان حلول فصل الشتاء وسقوط الأمطار مما يتعذر عليها العمل في المناطق المنخفضة لذا تم الأسراع برفع مستوى بناء الأجزاء المتبقية من السور والذي تمت صيانتة سابقاً.<sup>(45)</sup> (لوح رقم 9)

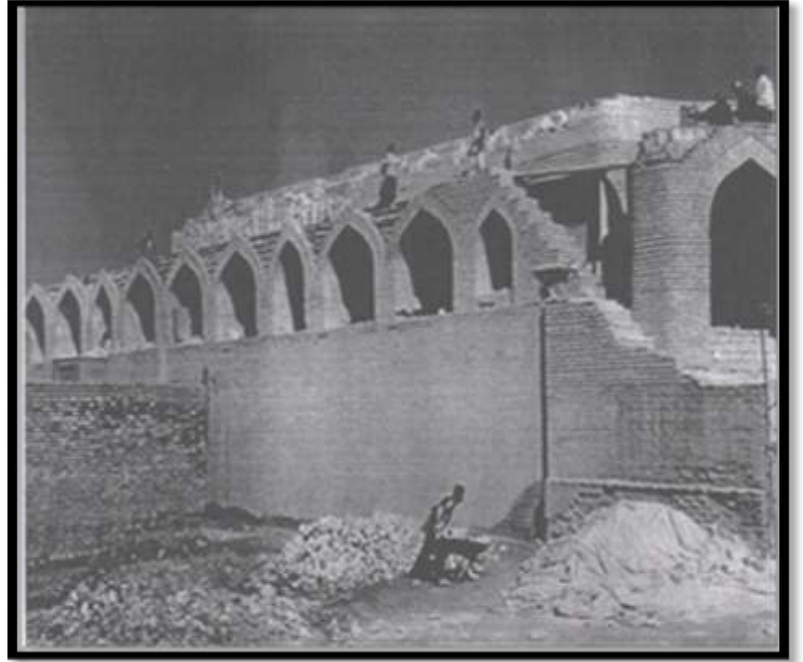
لوح رقم (11) عن الهيئة العامة للأثار

لقد استمرت أعمال الصيانة في الجدار الدائري الذي يحيط بالخندق والبرج معاً، إذ بلغت نسبة الانجاز فيه (65%) تقريباً، سواء في أعمال البناء أو التغليف ومن الجانبين، إضافة إلى إزالة الآجر من بعض المناطق المتهترئة والمتآكلة نتيجة الرطوبة في أجزاء الجدار الدائري المصان سابقاً وإعادة بنائه.<sup>(55)</sup> (لوح رقم 11)
